## LAUDO DE AVALIAÇÃO

Nº 272/2024

Loja 132 – Edifício Mercedes  
Avenida Farrapos, 132 – Floresta  
Porto Alegre/RS

## LAUDO DE AVALIAÇÃO Nº 272/2024

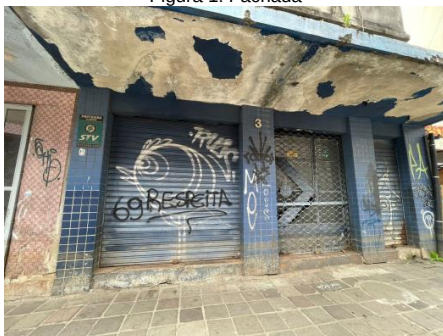
Figura 1: Fachada

Durante a vistoria, verificou-se que o imóvel se encontra fechado. Assim, a vistoria foi realizada somente na condição de vistoria externa.

Nesse sentido, a loja encontra-se abaixo da cota de inundação, sendo alagadiça em épocas de enchente, causando danos às benfeitorias, aumentando os custos de manutenção e de reparos, reduzindo a vida útil e ocasionando transtornos no uso e na acessibilidade. Dessa forma, a localização alagadiça do imóvel afeta a sua atratividade, ocorrendo uma desvalorização do mesmo.
