LAUDO DE AVALIAÇÃO

Nº 310/2024

**Loja 01 – Edifício Mattos Vanique
Av. João Pessoa, 1788 – Santana
Porto Alegre/RS**

**DIVISÃO DE AVALIAÇÃO DE IMÓVEIS – DIAVA
DEZEMBRO / 2024**

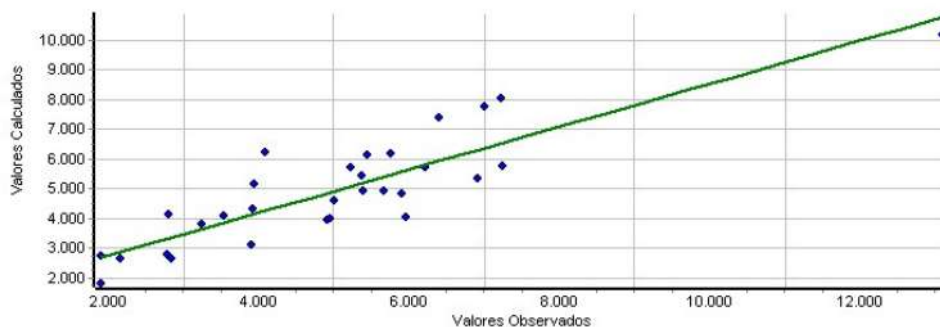
GRÁFICO DE ADERÊNCIA (Valor Observado X Valor Calculado)

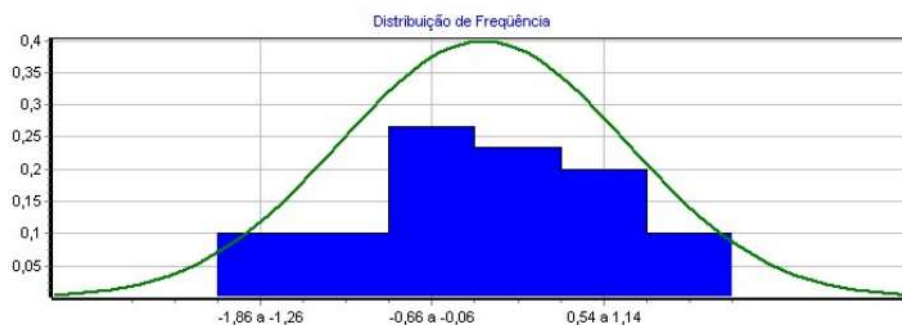
Histograma de Resíduos Padronizados X Curva Normal Padrão

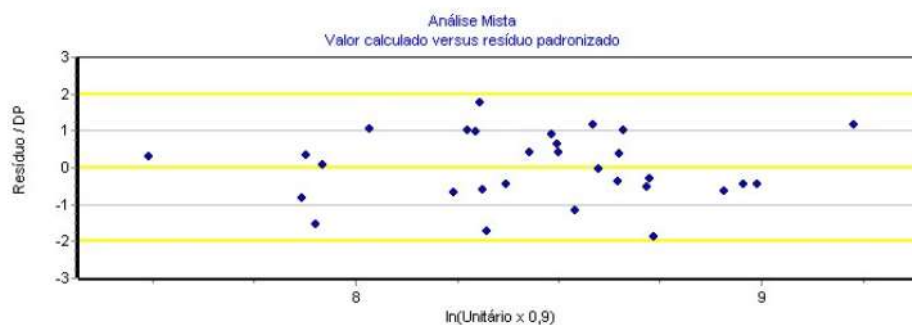
Distribuição de Valores Ajustados X Resíduos Padronizados

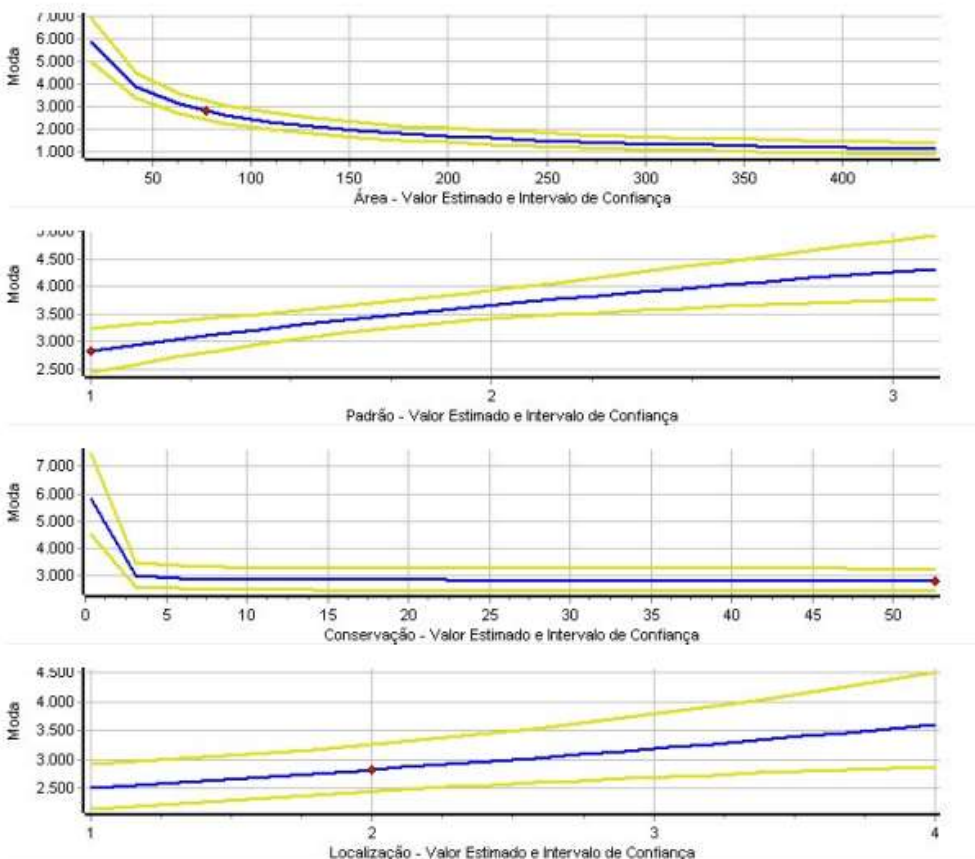
8. COMPORTAMENTO DO MODELO NO PONTO DE ESTIMAÇÃO

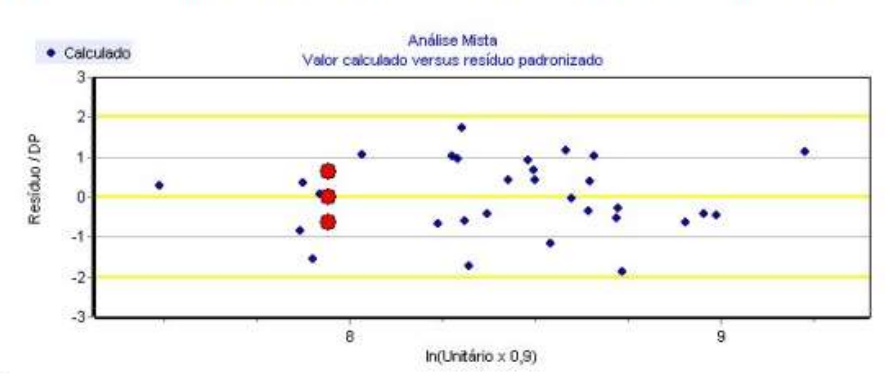
9. VALOR ESTIMADO PARA O IMÓVEL NO CONTEXTO DA AMOSTRA
