LAUDO DE AVALIAÇÃO

Nº 311/2024

**Loja 109 – Edifício Mattos Vanique
Praça Piratini, 109 – Santana
Porto Alegre/RS**

**DIVISÃO DE AVALIAÇÃO DE IMÓVEIS – DIAVA
DEZEMBRO / 2024**

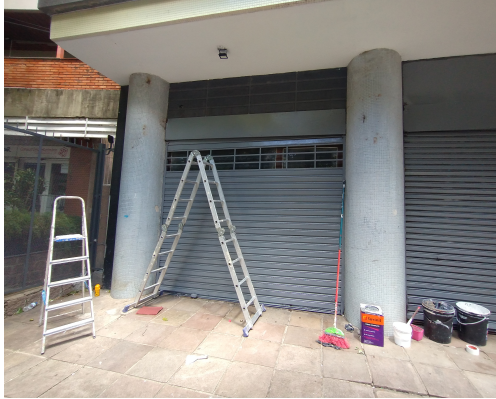
Figura 1: Fachada

Fonte: Vistoria (18/12/2024)

Embora o imóvel esteja em boa localização, em frente à Praça Piratini e próximo ao Colégio Estadual Júlio de Castilhos, Hospital Ernesto Dornelles e Shopping João Pessoa, a benfeitoria existente é uma construção que necessita de reparos.

De forma que a vistoria foi realizada somente na condição de vistoria externa, analisou-se o estado de conservação da edificação externamente.

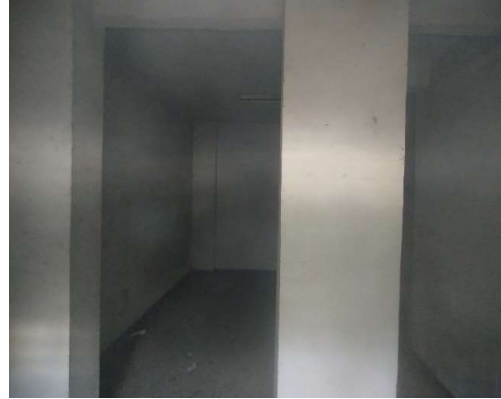
Figura 2: Interior

Fonte: Vistoria (18/12/2024)
