LAUDO DE AVALIAÇÃO

Nº 035/2025

Loja nº 354 (Bloco B)
Av. Benjamin Constant, 344 e 346 – São João
Porto Alegre/RS

LAUDO DE AVALIAÇÃO Nº 035/2025

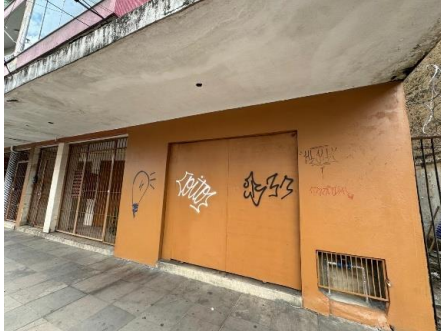
Figura 1: Fachada

Fonte: Vistoria (18/02/2025)

Conforme vistoria e fotos dos laudos anteriores (a partir da pág. 24 do presente PROA), verificou-se que o imóvel se encontra em condições precárias, apresentando múltiplas disfunções, dentre elas as seguintes: as esquadrias estão oxidadas e apresentam tendência à corrosão, os pisos e revestimentos estão danificados, a pintura das paredes está com descascamento em excesso; infiltrações, possivelmente causadas por água ou umidade.

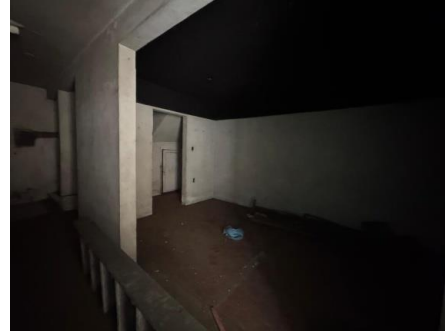
Figura 2: Interior

Fonte: Vistoria (18/02/2025)

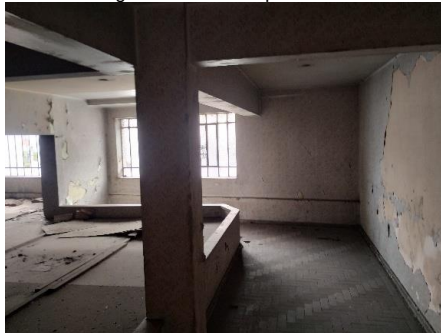
Figura 3: Interior 2º pavimento

Fonte: Vistoria (18/02/2025)

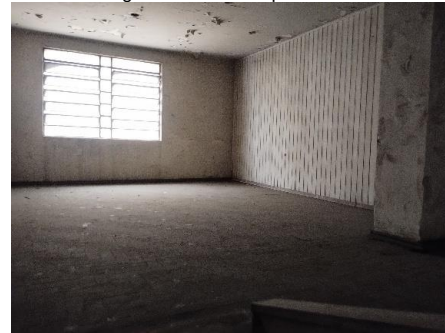
Figura 4: Interior 2º pavimento

Fonte: Vistoria (18/02/2025)
