## LAUDO DE AVALIAÇÃO

### Nº 083/2025

**Loja nº 02 – Edifício Luiz Emanuel Domingues**  
**Avenida Ipiranga, nº 4.740 – Jardim Botânico**  
**Porto Alegre/RS**

## LAUDO DE AVALIAÇÃO Nº 083/2025

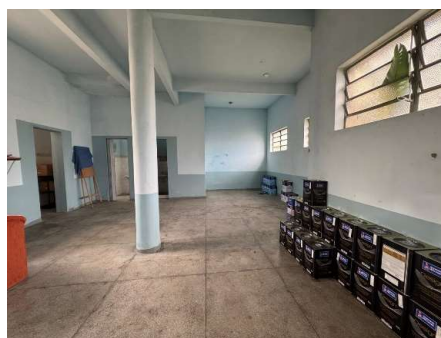
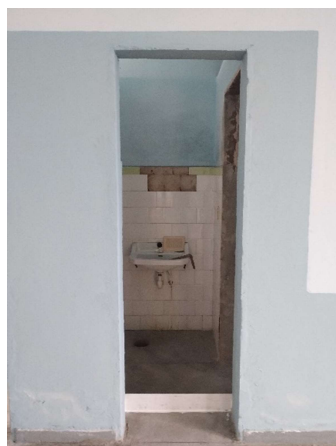
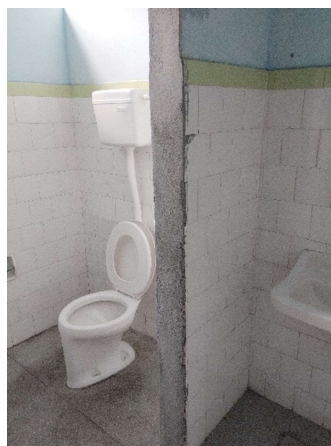
Figura 4: Interior

A loja encontra-se em estado de conservação razoável, necessitando de reparos simples a importantes.
