## LAUDO DE AVALIAÇÃO

### Nº 062/2025

Loja nº 01 – Bloco B  
Rua Chile, nº 50 – Jardim Botânico  
Porto Alegre/RS

## LAUDO DE AVALIAÇÃO Nº 062/2025

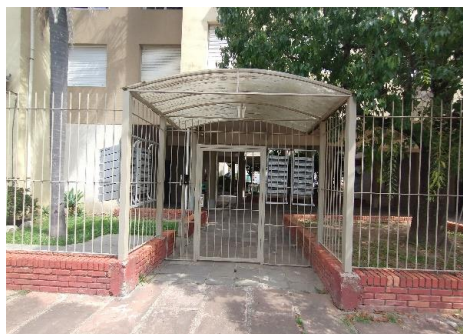
Figura 1: Acesso ao imóvel

Durante a vistoria, verificou-se que o imóvel está localizado dentro do condomínio, sem acesso livre ao público, o que limita os serviços a serem oferecidos no local.

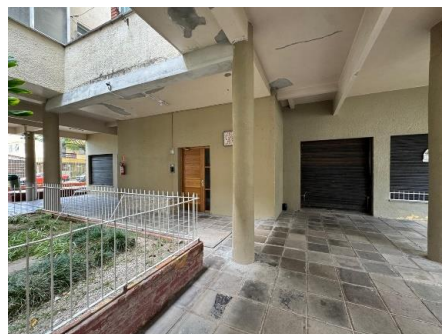
Figura 2: Entrada da Loja

A loja encontra-se em estado de conservação razoável, necessitando de reparos simples a importantes. Foi observado também, que as placas de identificação das lojas estão incorretas, não correspondendo às informações registradas na matrícula.
